Informativo Técnico 01

Breve discussão sobre defeitos em moldes, matrizes e ferramentas construídas em aços-ferramenta com impacto no tratamento térmico

João Carmo Vendramim, Eng.MSc

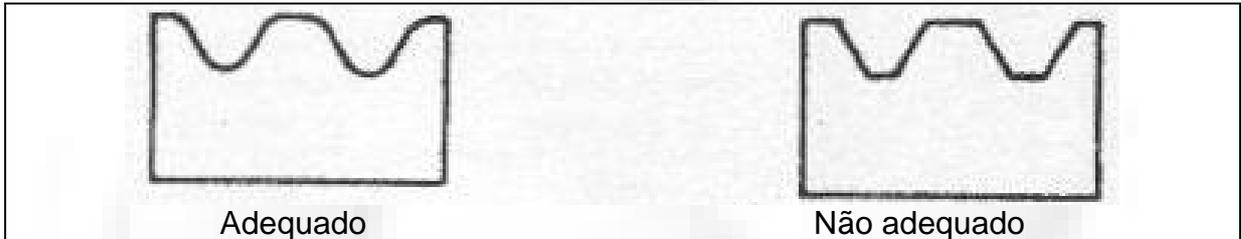
Figura 1 – Exemplo de projeto com e sem canto-vivo

A eliminação dos “*cantos vivos*” reduz o risco de desenvolvimento de trincas no tratamento térmico – aquecimento e, ou, resfriamento -, pois são pontos de concentração de tensões. Se os “*cantos vivos*” são necessários, estes poderiam ser construídos depois do tratamento térmico. Se a forma final da ferramenta exigir os “*cantos vivos*”, devem-se estudar alternativas de material – por exemplo, examinar

outros materiais, em termos de “*temperabilidade*” (capacidade de o aço adquirir dureza à profundidade) –; construção da ferramenta em múltiplas partes; e condições de tratamento térmico (resfriamento ao ar, por exemplo). A Figura 1 ilustra a situação de projetos de peças, ou ferramentas com cantos-vivos.

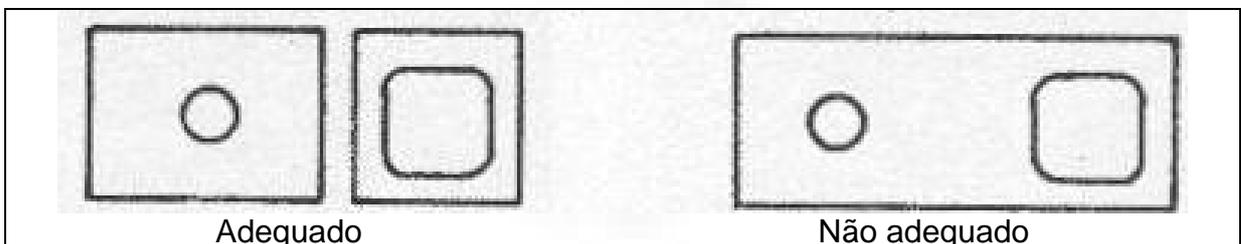
Figura 2 – Projeto com variação brusca de seção

A variação brusca de seção numa ferramenta concorre para a troca de calor muito diferenciada, e localizada, durante as etapas do tratamento térmico. Furos não vazados, ou depressões no desenho da ferramenta, podem acumular o líquido, ou gás de resfriamento, no interior e conduzir a uma troca de calor inadequada nas paredes internas com reflexo na dureza final. A variação de seção, principalmente nos casos bruscos, promove tensões flutuantes que podem ser de tração e, ou, compressão, e o resultado final é uma maior deformação, ou mesmo, nucleação de trinca. A Figura 2, abaixo, ilustra a situação descrita acima.

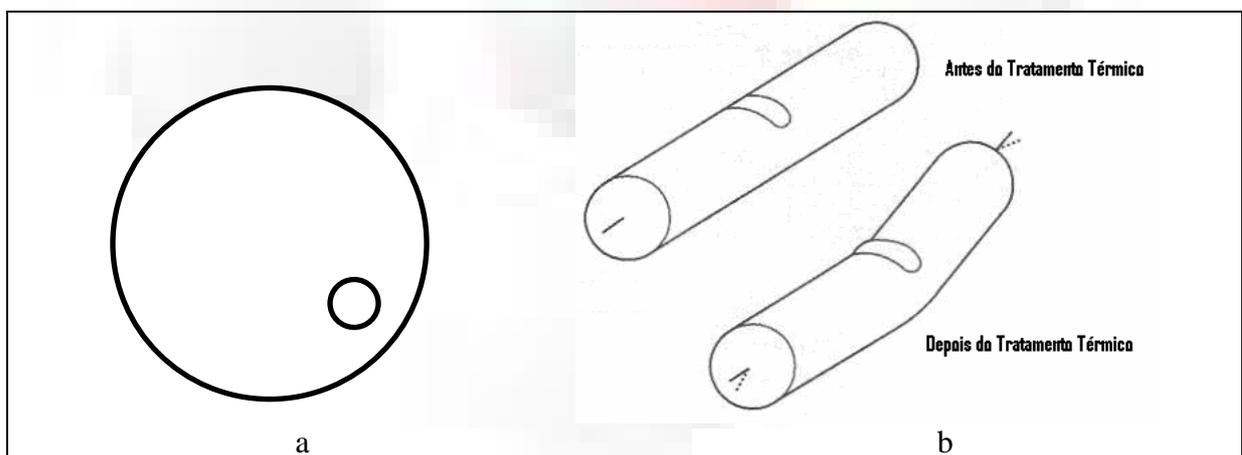
Figura 3 – a) Furos com seções finas e grossas; b) Barras com rasgo de chaveta

Furos na ferramenta também podem ser associados a uma variação brusca de seção dependendo do local onde se encontram e se vazados, ou não, como mostrados na Figura 3a. Para alguns casos, os furos poderiam ser preenchidos com aço de baixa liga, ou manta cerâmica, por exemplo, para conferir homogeneidade ao conjunto e, conseqüentemente, proporcionar uniformidade no aquecimento e resfriamento. Os furos dificultam a troca de calor e por se tratar de fonte de concentração de tensões é preferível não apresentar transformação microestrutural do que a presença de microestruturas mistas. Os rasgos de chaveta, Figura 3b, configuração comum em algumas ferramentas, são elementos de alta concentração de tensões e, em tese, devem ser evitados, pois tanto podem contribuir para a nucleação de trincas como causar fortes empenamentos (variação de seção). No caso de chavetas, recomenda-se eliminar os cantos vivos, preferencialmente construir a chaveta com o formato tipo “*meia cana*” e, também, preencher o espaço dela com aço carbono para conferir uniformidade geométrica ao conjunto. Para certas configurações de peças pode se utilizar “*manta cerâmica*” para preencher furos e rasgos, porém tomando-se o cuidado de proteger com tela de aço inox para evitar, no caso de forno a vácuo, a eliminação deste.
